# **LÜBECK - JOHANNEUM, TURNHALLE**

Freilegung und Restaurierung der historischen Wandbemalung

Erstellt von: Jarek Kulicki M.A.

10. Oktober 2022

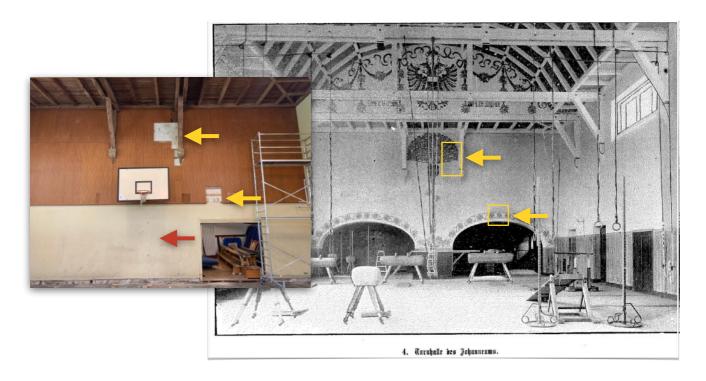
Für die Untersuchung wurden die zwei deutlich erkennbaren Stellen ausgesucht, die laut der vorliegenden Archivaufnahme innerhalb der mit Holzverkleidung überdeckten Fläche liegen sollten (siehe untere Abbildung).

Nach Abnahme der Holzelemente zeigte sich, dass die im unteren Bereich aufgetragenen Ölfarben (roter Pfeil) erst nach der Montage der Holzvertäfelung aufgebracht wurden.

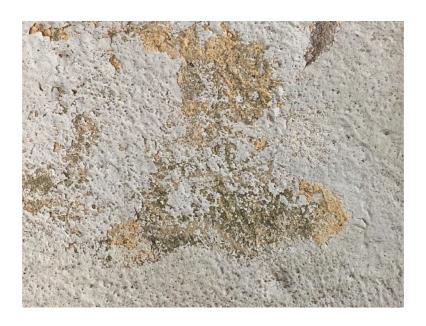
Innerhalb der freigelegten Flächen konnten lediglich relativ schwach gebundene Farbschichten nachgewiesen werden. Es zeigte sich ein weißer, monochromer Anstrich (siehe Abbildung unten). Innerhalb der Abplatzungen konnten darunter liegende, gelbe und grünliche Farbschichten festgestellt werden.

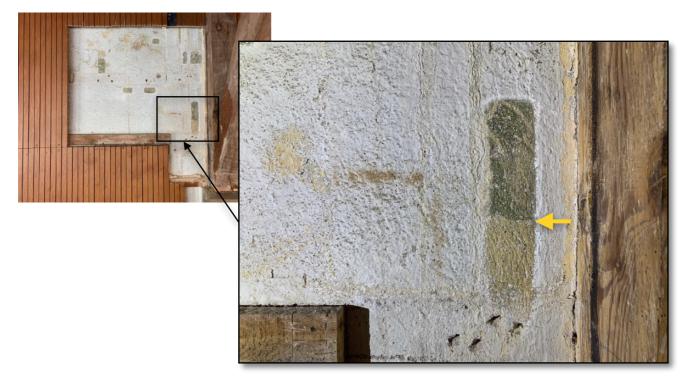
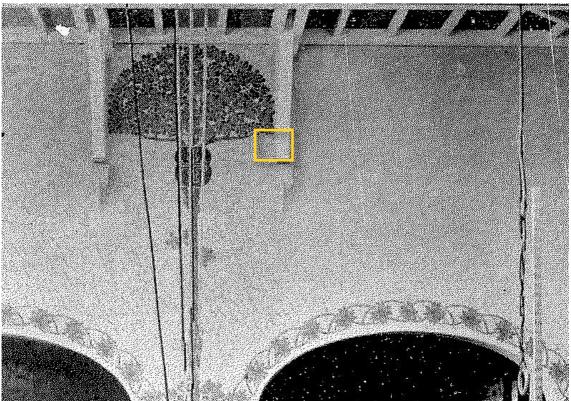
Die weiße und die direkt darunter liegende, gelbe Farbschicht zeigten im Untersuchungsbereich einen monochromen Charakter. Nach der Abnahme der beiden Farbaufträge zeigte sich eine polychrome Gestaltung, die der auf dem historischen Foto erkennbaren Darstellung zugeordnet werden konnte.

Beim Vergleich der beiden Aufnahmen ist die untere, rechte Kontur der Baumkrone deutlich zu erkennen. Ebenfalls konnte dadurch die gelbe Farbe der Wandfläche als Hintergrund bestätigt werden. Die Ausmalung zeigt einige Schäden (Abplatzungen und vertikale Auswaschungen), eine Freilegung war jedoch technologisch möglich.

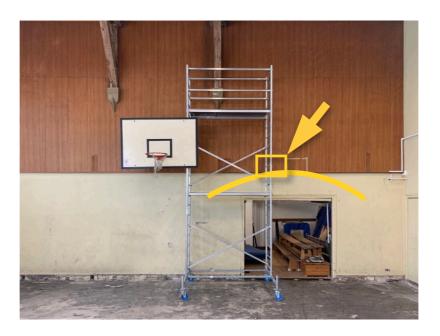
Die dekorative Ausmalung oberhalb der früheren Bögen war aufgrund der mehrfachen Übermalung mit stark gebunden Ölfarben praktisch nicht mehr freizulegen, aber die nachträgliche Holzverkleidung überdeckt einen Teil der ursprünglichen Malerei.

Nach der Demontage der Holzverkleidung zeigte sich eine ebenfalls mit leichter gebundenen Farben beschichtete Oberfläche.

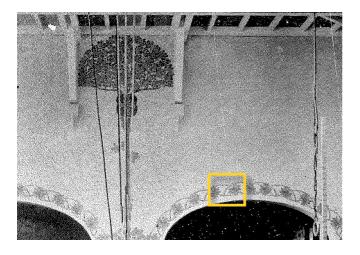
Nach Abnahme der zwei nachträglichen Anstrichen, konnte die historische Malerei freigelegt werden. Diese zeigt zahlreiche Fehlstellen, der Befund liefert jedoch die wichtigen Informationen zu der früheren Farbigkeit und der Art der historischen Fassung. Es zeigen sich rote Blumen mit grünen Blättern und braunen Zweigen.

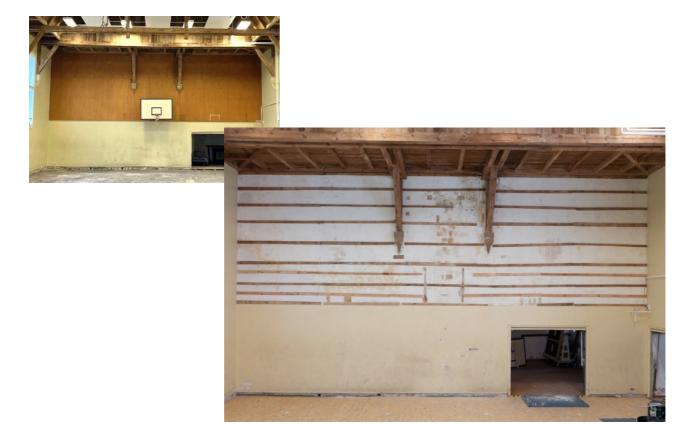
Auf diese Art erfolgte die Krafteinwirkung über die Holzleiste und somit konnte der weiche Putzauftrag vor Schäden bewahrt werden. Die untere Aufnahme zeigt die Wand nach dem Abbau der Holzverschalung mit der Unterkonstruktion vor der Demontage.

Wegen der besonders empfindlichen Putzschicht, die als Untergrund für die Malerei dient, wurde der Abbau der Holzverschalung und der Unterkonstruktion besonders vorsichtig durchgeführt. Die als Unterkonstruktion angebrachten Holzleisten waren zum Teil geschraubt und zum Teil angenagelt. Für die Entfernung der Holzleisten war es deshalb erforderlich die eingeschlagenen Nägel zuerst freizulegen, um sie dann ohne mechanische Beanspruchung der Putzschicht entfernen zu können.

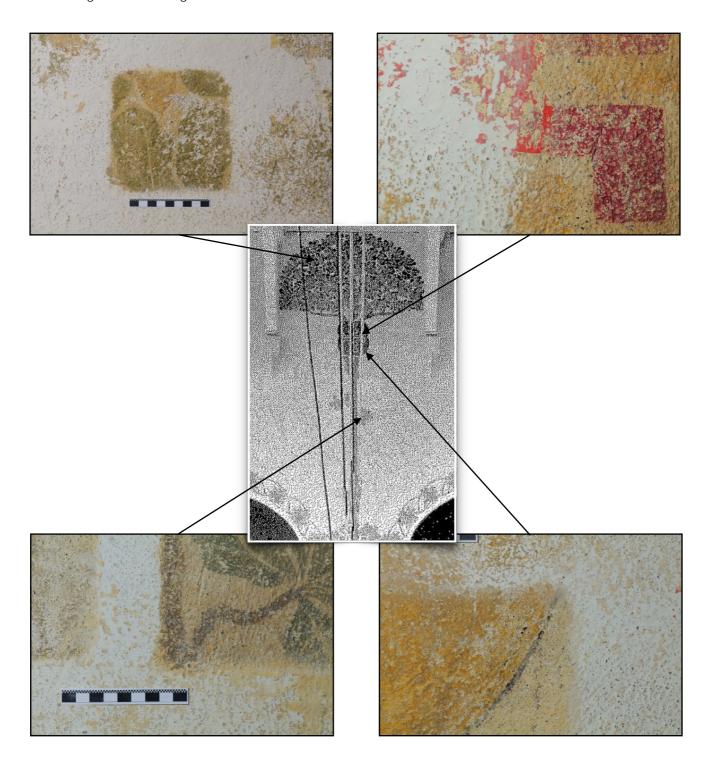
Nach der <u>vollständigen</u> Demontage der neuzeitlichen Verschalungen und Freilegung der Wand konnten weitere Flächen restauratorisch untersucht werden. Anhand der Archivaufnahme konnten die Umrisse der historischen Darstellung lokalisiert und gezielt untersucht werden.

Es zeigte sich, dass die Baumdarstellung nicht in Form von Schablonenmalerei hergestellt, sondern als eine freihändig gemalte Dekorationen ausgeführt wurde. Diese Art von Malerei kann nicht anhand von kleineren Befundfenstern durch Multiplikation von Rapporten rekonstruiert werden und sollte freigelegt werden sollte.

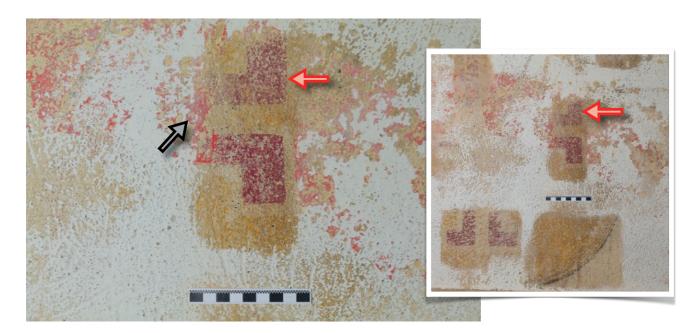
Wie die Abbildung unten zeigt konnten tatsächlich die deutlich erkennbaren Elemente (rote Pfeile), die zu einem Symbol des Turnerkreuzes passen könnten, nachgewiesen werden.

Auf der oberen Abbildung ist ebenfalls zu erkennen, dass an der Wand sich noch eine spätere Fassung befindet, die den Baum überdeckt (schwarzer Pfeil). Sollte die Baumdarstellung, wie geplant, freigelegt werden, müssten diese neueren Farbschichten ebenfalls entfernt werden. Um denkmalpflegerische Zielsetzung bezüglich dieser Fassung zu ermöglichen, wurde diese Farbgestaltung durch weitere Freilegungen verfolgt. Die Bemalung ist nur noch fragmentarisch erhalten und es ist deutlich zu erkennen, dass diese Gestaltung im Nachhinein gezielt »entfernt« und mit einer weißen Farbe übermalt wurde.

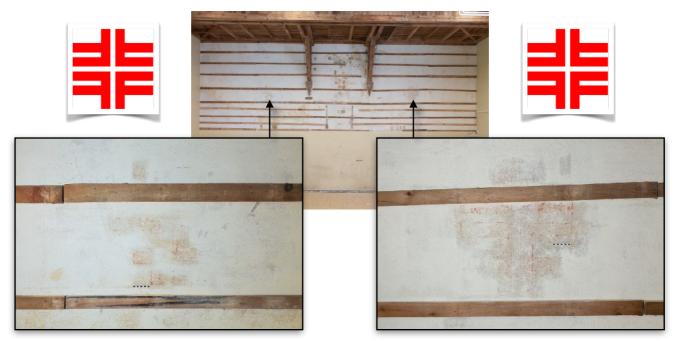
Anhand der Untersuchung konnte diese spätere Bemalung jedoch sowohl ikonographisch als auch weitgehend historisch zugeordnet werden. An der linken und rechten Seite der Wand konnten mittig angeordnete Reste von roten, grafischen Darstellungen nachgewiesen werden, die jeweils einen »Turnerkreuz¹« zeigten.

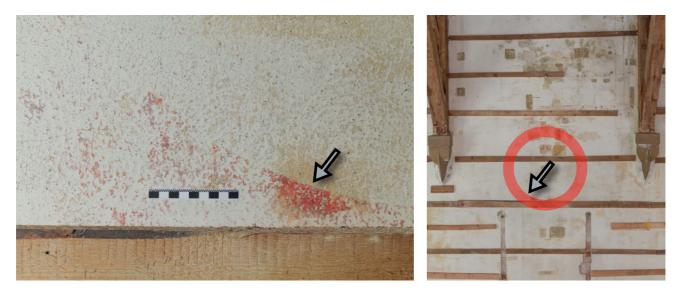
Im mittleren Bereich der Wand, dort wo früher sich die Darstellung des Baumes befand, konnte ein zentral angeordneter, roter Kreis nachgewiesen werden (Abbildung unten). Im inneren des Kreises war die Darstellung bereits vor der nächsten Übermalung sehr gründlich entfernt und es konnten keine eindeutigen Hinweise auf mögliche Gestaltung der runden Fläche festgestellt werden.

Die Anordnung und Ausmaße des Kreises wurden auf der rechten Aufnahme rot dargestellt.

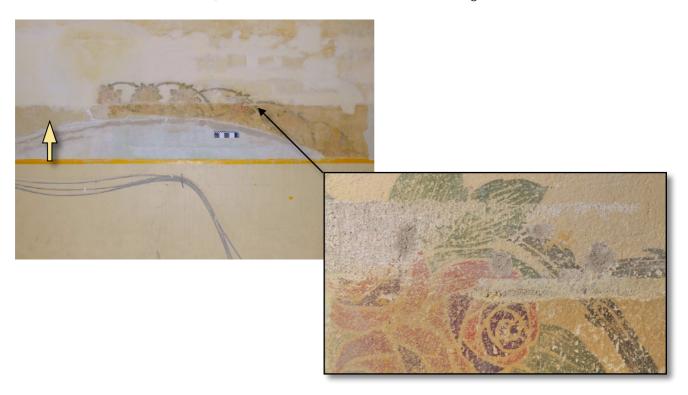
Da die geplante Höhe der Prallwand (grüner Pfeil) deutlich niedriger als die Oberkante der mit Ölfarben gestrichenen Fläche ist, würde sich ein relativ breiter Streifen (gelber Pfeil) zwischen den freigelegten Ornamenten (Umrandung der bogenartigen Öffnungen) und der Prallwand ergeben (siehe Abbildung unten).

Die oberen Aufnahmen zeigen die Ornamente im betroffenem Bereich während der Freilegung. Auf der linken Seite der früheren bogenförmigen Öffnung (gelber Pfeil), wurde in der Zwischenzeit der Putz ausgetauscht. Auf dem neuen Putz wurden die Ornamente nicht mehr nachgewiesen, was dafür spricht, dass die Putzergänzung bei einer der späteren Umgestaltung der Turnhalle entstanden ist.

Für die Vervollständigung der ornamentalen Gestaltung der Wand wurden die Bereiche zwischen der früheren Holzverkleidung und der Prallwand, trotz des erhöhten Aufwandes, freigelegt. Die Freilegung erfolgte in mehreren Stufen, indem die zahlreichen, nachträglichen Farbaufträge zuerst bis auf die erste Übermalung abgenommen wurden. Erst dann wurde die letzte, überdeckende Farbschicht von der Malerei gezielt entfernt.

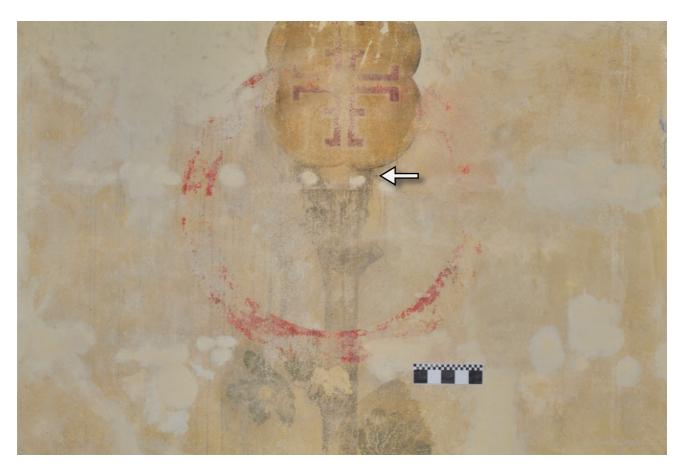
Obwohl die erste Übermalung aus den 1930-er Jahren bei der nachfolgenden Überarbeitung nahezu vollständig entfernt wurde, waren stellenweise noch kleine Reste von besonders prägenden Farbschichten auf der Oberfläche verblieben. In Abstimmung mit dem Amt für Denkmalpflege, sollten diese Reste als Substanz erhalten werden und nach der fotografischen Dokumentation wieder abgedeckt werden. Die Abdeckung wurde mit reversiblen Farben gemacht, die bei Bedarf gezielt wieder entfernt werden können.

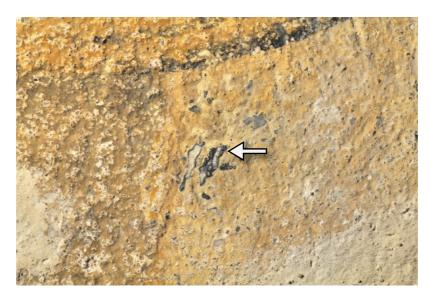
Die Form des zentral angeordneten Kranzes ist, wenn auch nur fragmentarisch erhalten, sehr gut zu erkennen. Die vermutete Gestaltung der inneren Fläche wurde offensichtlich bei der vorherigen Bearbeitung gründlicher beseitigt und es fanden sich lediglich kleine Partikel einer schwarzen Farbe (Abbildung unten), die auf ein schwarzes Element innerhalb des roten Kranzes hindeuteten.

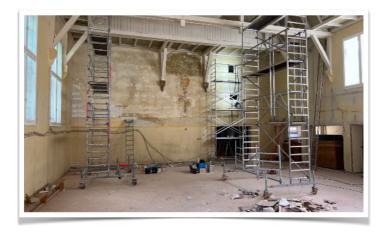
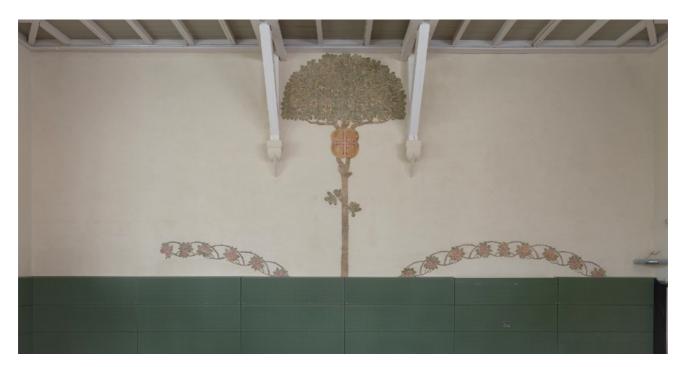
Die unteren Abbildungen zeigen die Wand mit der historischen Bemalung während und nach Abschluss der Restaurierung. Die linke Seite der Bogendekoration wurde als Dokument der nachträglichen Umbauten und Veränderungen nicht rekonstruiert.
